つくば中央共同溝調査業務【概要版】

本調査では、国立研究開発法人 産業技術総合研究所が管理する中央共同溝を対象に、効率的な保全計画を進めることを目的として、劣化・損傷の評価を行い、今後の補修方法・優先度を明確にし、保全計画の策定を行った。

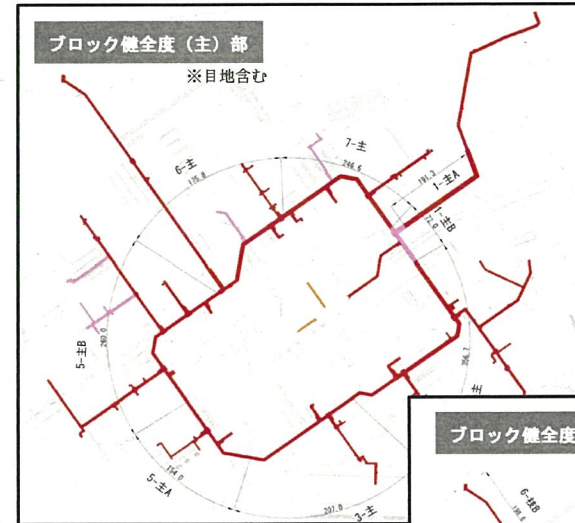
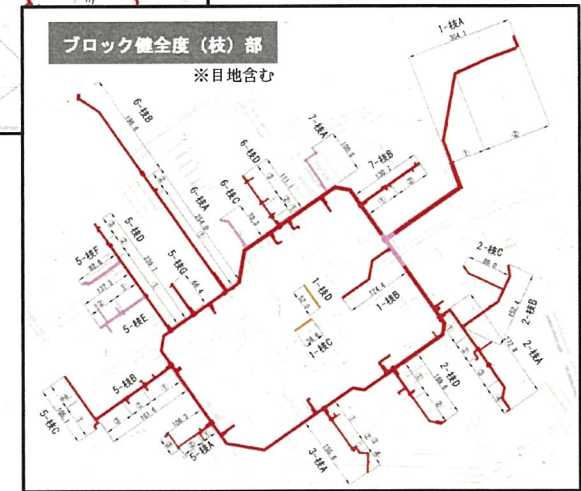
目視点検調査結果より、中央共同溝における各ブロックの健全度は、1-枝Cおよび1-枝Dを除いて全て評価ランクIV(注意)以上であり、ほぼ全体において評価ランクV(要補修)として早急な措置が必要なエリアという判定結果となった。

ただし、上記評価は目地部の損傷による健全度判定が要因となっているものが多く、目地部の損傷を除いた躯体部分のみの判定で見ると、評価ランクIV(注意)もしくはIII以内のものが多くなり、評価ランクV(要補修)となるブロックは6ブロックのみである。

したがって、目地部の損傷は著しいが、躯体自体の損傷については緊急的な措置が必要な損傷は少ない状況である。しかしながら、判定ランクIV(注意)のブロックについては、今後において全て詳細調査を実施のうえ、早めに補修を行うことが望ましい。

なお、目地部については漏水を伴うものが多いため、早期に措置することが必要である。

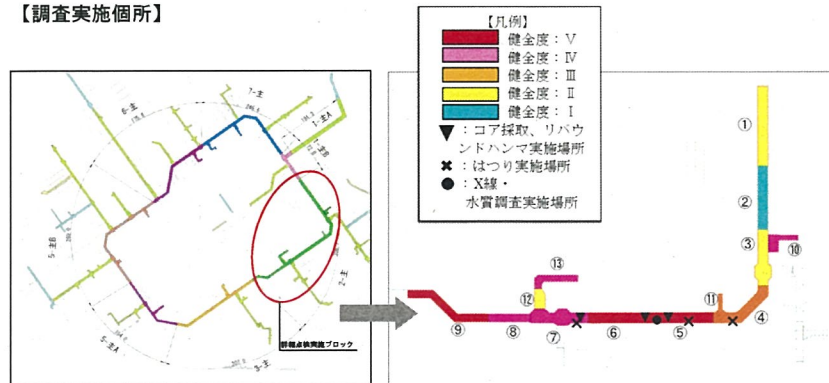
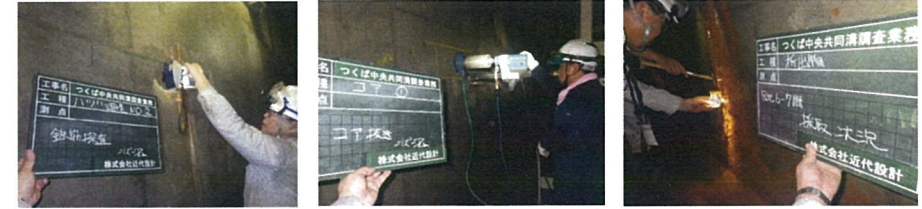
写真 詳細調査実施状況

調査種別	調査項目	調査結果所感
目視調査	対象ブロック全体の損傷状況	漏水を伴う評価ランクIVorVのひび割れが45箇所確認されたため、補修が必要である。また目地部も損傷が著しいため、早期な対策が望まれる。
内部・室内調査	中性化深さ	中性化深さが鉄筋被りに対して小さいため、中性化による鉄筋への影響は少ないと考えられる。
	コンクリート強度	設計基準強度を概ね上回っているため、強度については問題無いものと考えられる。
	塩化物イオン	塩化物イオン濃度は低く、水質基準範囲内でもあるため、鉄筋への影響はほとんど無いものと考えられる。
内部調査	鉄筋被り	鉄筋被りが極端に少ない箇所や間隔にバラツキも見られないことから、鉄筋被り等において問題は無いものと考えられる。
	鉄筋腐食	自然電位法の結果から、鉄筋の腐食は無いものと考えられる。
室内調査	X線回折	抽出物には赤さびが確認され、鉄バクテリアが繁殖している可能性があることから、定期的な除去作業が必要である。
