新潟県中越地震のメカニズム解明に挑む

現地調査とデータの解明から 地震災害の軽減につなげる

現地調査で活断層の実態を追う

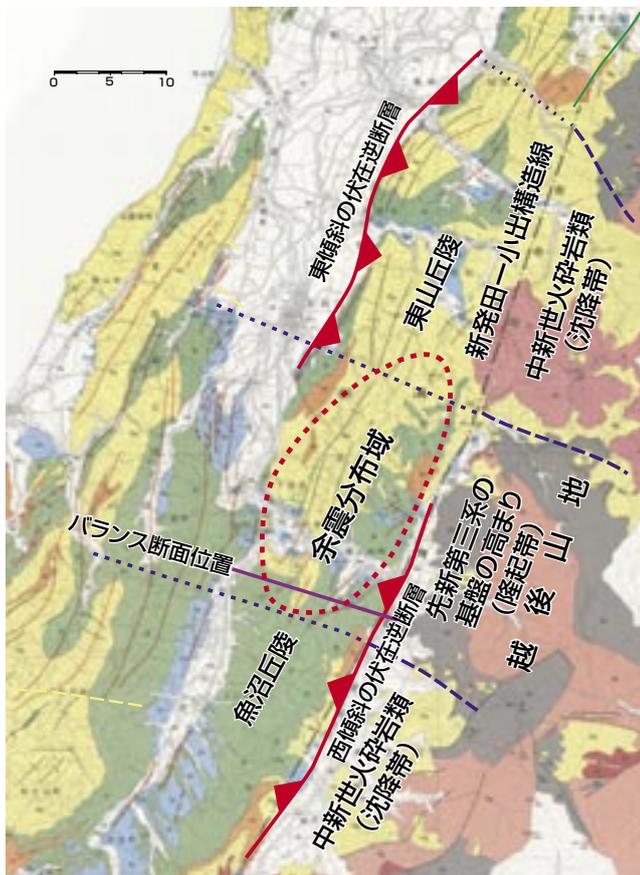
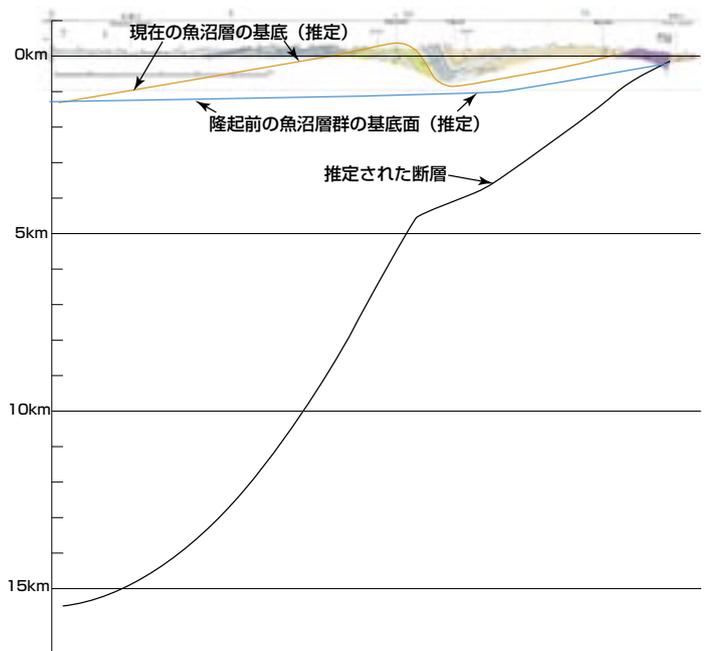
図1 地質構造解析図(左)と断面構造推定図(上)

魚沼丘陵の地質断面図から、魚沼層群の褶曲構造と魚沼丘陵隆起前の魚沼層群の形態を推定し、バランス断面法を用いて、丘陵下の断層の形態を求めた。この図は1つの可能性を示すもので、分岐断層が存在すれば断層の形態も異なってくる。

左図：20万分の1「信越地域活構造図」を基図として、岡村・柳沢・高橋が作図
 上図：5万分の1地質図「小千谷」の魚沼丘陵の地質断面図を基図として、岡村が作図

東側には越後山地が分布し、丘陵と山地の間には六日町盆地と呼ばれる北北東-南南西方向の低地が形成されている(図1)。東山丘陵・魚沼丘陵には、新第三紀及び第四紀地層が数kmの厚さで分布している。これらの地層は、今から約200万年前までの間に、西北西-東南東方向からの圧縮応力を受けて形成された逆断層の活動により褶曲した(図2・図3)もので、現在も成長を続けるこれらの褶曲構造は、活褶曲と呼ばれている。

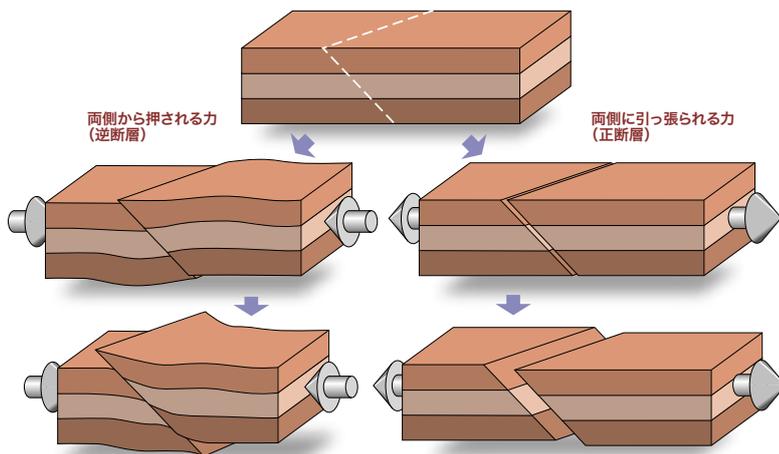
図2 逆断層と正断層

今回の地震の発生に大きく関連を持つと思われるのは、左側の逆断層

東山丘陵・魚沼丘陵と越後山地の境界は「新発田-小出構造線」と呼ばれ、六日町盆地から新潟県北東部の新発田付近まで連続している。この断層は2000-1500万年前に日本海が拡大する際に形成された、丘陵側（北西側）が沈降する正断層（図2）で、陸域と海域の境界だったと考えられる。約200万年前、東西圧縮応力が強くなることによって、かつての正断層が逆断層として再活動し、その運動によって丘陵が隆起してきたと考えられる。東山丘陵・魚沼丘陵に分布する新第三紀の地層は大きく褶曲しているが、褶曲構造の特徴は場所によって大きく違う。最も南側の魚沼丘陵は比較的単純な背斜構造（図3）で、背斜の東側の地層が急傾斜していることから、西傾斜の逆断層運動によって隆起したと考えられる。一方、長岡市街の東方から北側の東山丘陵を形成する背斜構造は西側の地層が急傾斜していることから、東傾斜の逆断層が伏在している可能性が高いと考えられる。

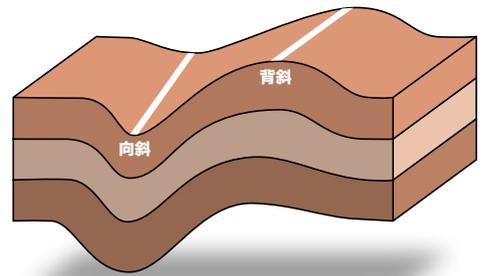
図3 地層の褶曲構造における向斜と背斜

圧縮応力（図の左右から中心に向けて押し縮める力）を受けて撓んだ地層で、下側に凹むように撓んだ構造を向斜、上側に凸状に撓んだ構造を背斜と呼ぶ。図中の白線部分を褶曲軸（向斜軸・背斜軸）と呼ぶ

特にこれらの境界では褶曲の数が多く、複雑な地質構造が見られる。越後山地の北西-南東方向の構造境界（隆起帯と沈降帯の境界）の北西延長上では、褶曲軸（図3）が曲がったり不連続になったりしながら連続している。これは、越後山地の基盤構造が地下深部の構造として、北西側に連続していることを示すものである。

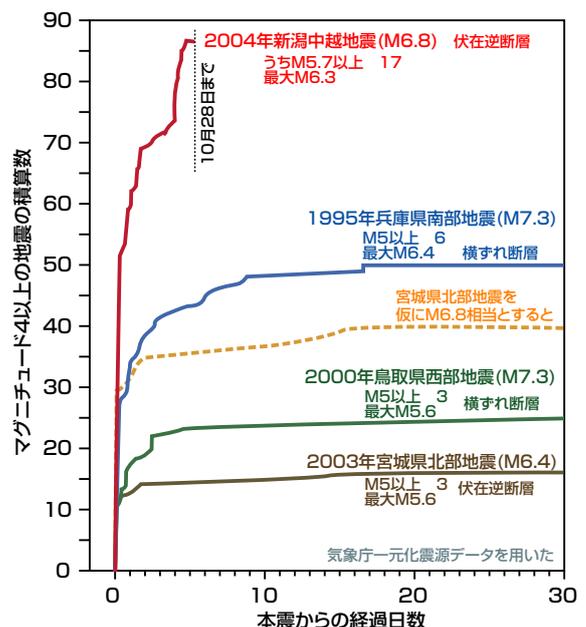
図4 中規模余震が続く今回の地震と、過去の地震との対比

中越地震では、発生直後から、かなり多くの余震が発生している（図4）。これは伏在逆断層運動特有の応力再配分と、この地域の潜在的な中規模断層の多さに関係すると考えられる。

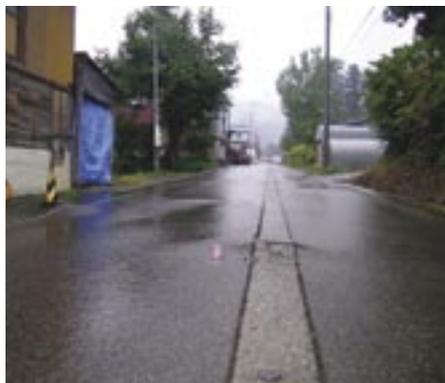
魚沼市の旧広神村小平尾^{おびろう}で地震に伴う断層の地表変位調査を実施した。広神村小平尾集落を通過している国道352号線の旧道では、消雪パイプが圧縮を受け座屈変形（写真1）や路面の圧縮による変形（写真2）が認められた。これらの変形量（水平短縮）は2-3cm程度と見積もられ、今回の地震によるズレの一部が地表に達した可能性もあると考えられる。

写真1 国道352号線(旧道)の小平尾地内にみられる消雪パイプの座屈変形
数cm程度の水平短縮が生じたものと思われる

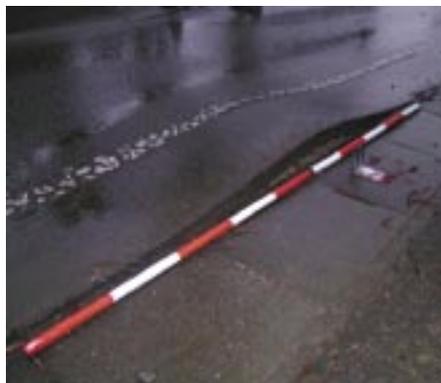
写真2 国道352号線(旧道)の小平尾地内にみられる舗装路面の圧縮変形

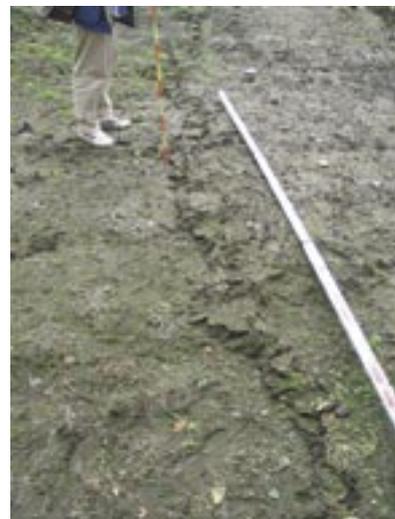
写真3 畑を横切る逆断層状の変形

さらにその後の調査では、前回の調査地点の間を結ぶ線上において、畑を横切る逆断層状の変形（写真3）や、道路の短縮変形が断続的に確認できた。

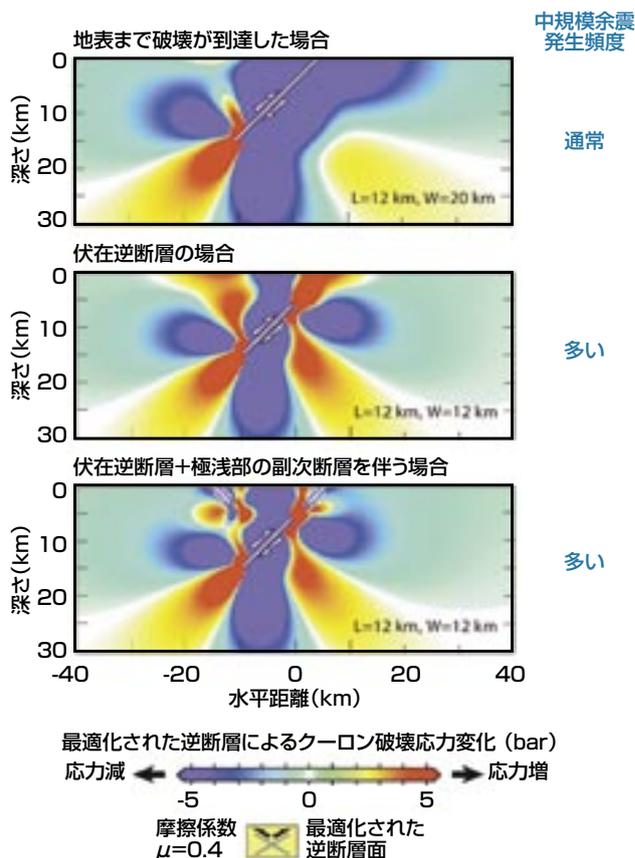
図5 本震後の応力変化（逆断層を胴切りにする断面）

伏在逆断層（図5：中）では、断層による“ずれ”が地表まで明瞭に到達した場合（図5：上）と異なり、歪みが解消しきれない。それどころか、かえって逆断層運動を誘発する地域が増えることになる（図5：中暖色地域）。また、そのような地域で既存の中規模断層が刺激されM5-6の大きな余震が起こる可能性もある（最下図）。今回の地震では、余震分布から本震を起こした断層面がよくみえないことが特徴としてあげられるが、その原因にも影響していると思われる。

Lin & Stein, 2003 に遠田が加筆・修正して作図

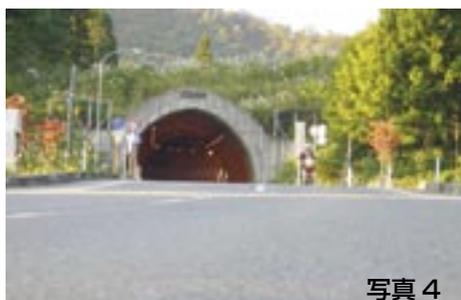
写真4

写真4: 集落北東の国道352号線では、路面を横切ってたわみによる段差が生じていた地震の揺れによる不同沈下の可能性もある。

六日町盆地西縁断層帯の北方延長部で、長さ約1.7kmの区間に渡って3地域の計5地点で、断層活動によると推定される地表変形が認められた(写真4~8)。

これらの変形量(水平短縮)は、28日午後3時頃の調査時点で最大数cm程度と見積もられ、今回の地震の本震と一連の余震活動に誘発された、小規模な断層活動によって形成されてきた可能性がある。

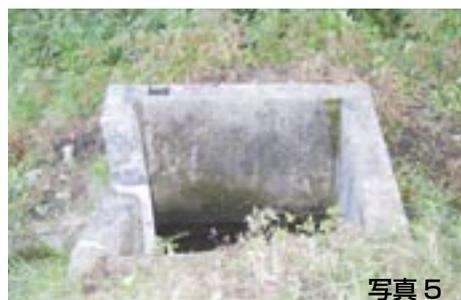
写真5

写真5: 写真3の地点の南東約30mの神社北側の地点では、圧縮によるコンクリート製の集水桝の変形がみられた

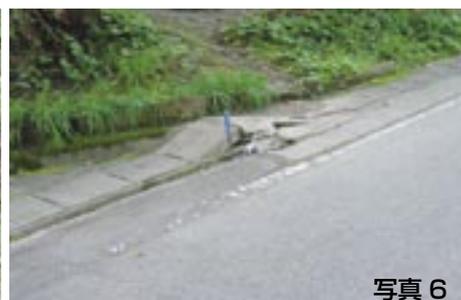
写真6

写真6: 路面の圧縮による変形が認められた。圧縮により盛り上がった側溝の高さは、26日午後3時頃の計測では約12cmだったが、28日午後3時頃の計測では約13cmと大きくなっていた

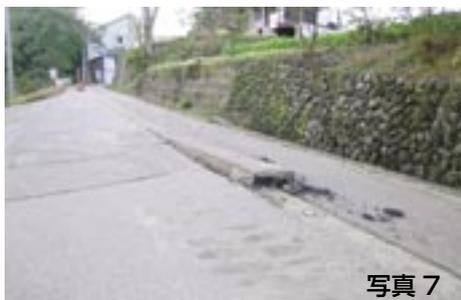
写真7

写真7: 小平尾集落南部の舗装道路では、消雪パイプのコンクリート枠が圧縮を受け跳ね上がっているのが発見された

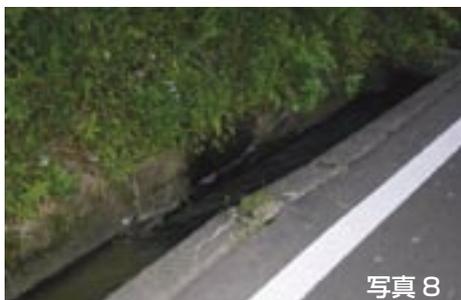
写真8

写真8: 広神村小庭名の国道352号線の旧道では、道路側面のコンクリート水路が圧縮により変形しているのがみられた

六日町盆地西縁断層帯北東延長部では、前回調査(写真8) 地点の西方延長の水田に、干上がり方の違いからわずかな撓曲(北東側上がり)が推定された。

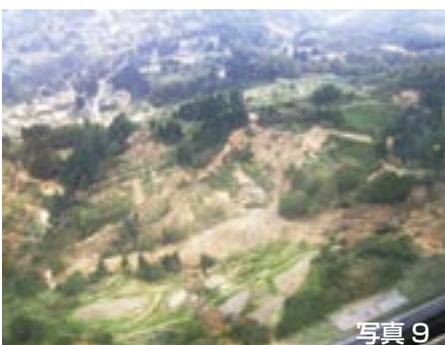
写真9

写真9: 山古志村南平でみられた既存の地すべり土塊の崩落による流動性の高い地すべり。

共同通信社の取材ヘリに同乗して、短時間ではあるが空からの観察を中心に、地盤災害の状況調査を実施した。今回の地震では、東山丘陵を中心に既存の地すべり地域で大きな土砂災害が発生した。とくに土砂災害が多かった山古志村では、既存の地すべり土塊が崩落して流動性の高い地すべりとなった事例(写真9)と、既存の滑落崖で山崩れが起こった事例とがみられた。また、信濃川沿いの河川敷や旧河道では、液状化によって噴砂現象があらわれ(写真10)、その北限は少なくとも震央から40km余り離れた寺泊市岩方付近にまで達していることが確認できた。

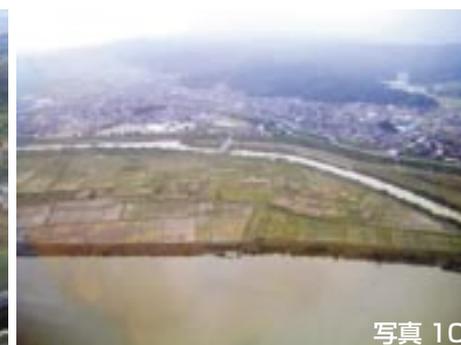
写真10

写真10: 与板町市街地付近の信濃川河川敷でみられた地盤の液状化による噴砂現象
