平成 28 年 度  
漏 水 調 査 報 告 書

( 国立研究開発法人 産業技術総合研究所 関西センター )

件 名 関西センター埋設給水管経路他調査業務

調 査 場 所 関西センター埋設給水管敷地内

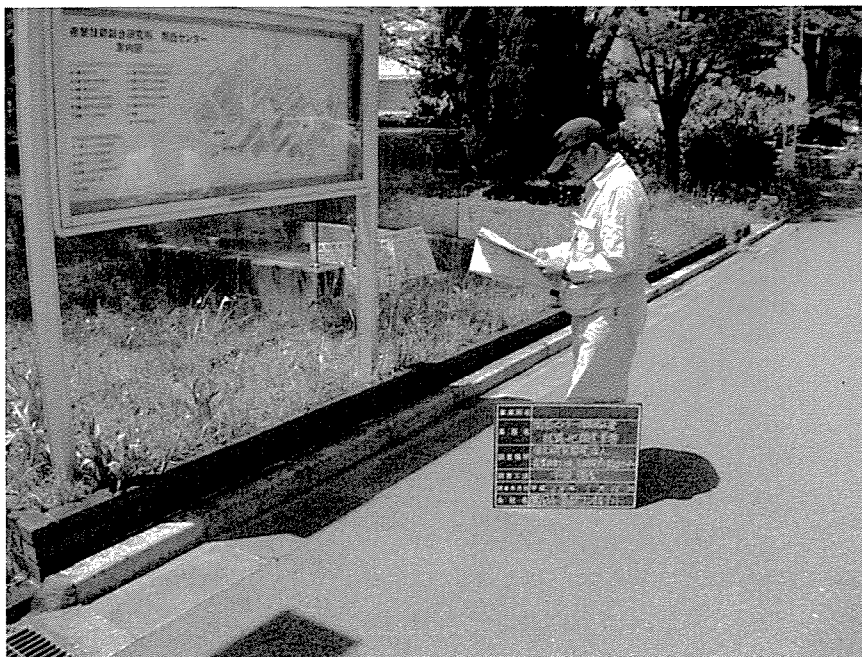
#### (1) 下見調査

漏水調査を実施する地区の配管図面と、調査場所を照合する作業です。  
主な目的としましては、

- 作業時、調査が確実にできるよう、給水管の正確な埋設位置の確認。
- 曲管・異形管・弁・栓類等の位置を把握。
- 調査地区の状況確認（地形・交通量・騒音状況等）

現地を回り、調査場所の確認を正確に把握していきます。

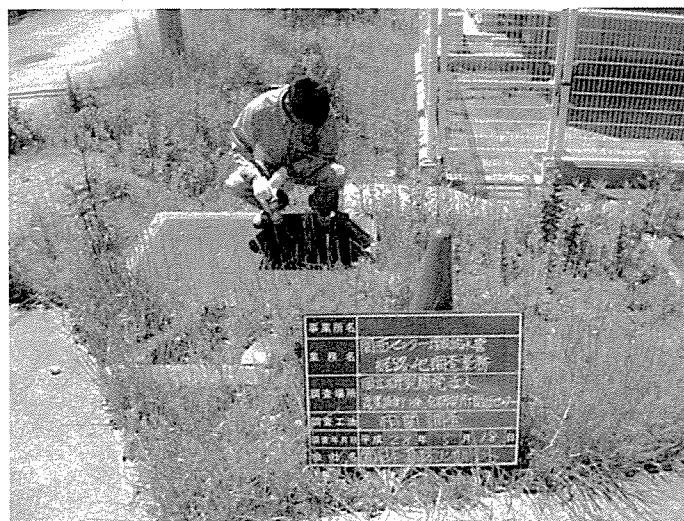
### (3) 相関調査

本来の調査目的としては、栓弁に漏水音が捕捉された場合、その2点間に相関計の高感度センサーを設置し、発生した音の伝搬音の到着時間差をパソコンで解析する事により、漏水地点を割り出します。今回は多点相関計（サウンドセンス）を用いて、多点間に於いて漏水が発生しているか否かを調査します。

主なる栓弁を等間隔に抽出し、強力磁石付高感度センサー（ポッド）を砂・石等を除去したスピンドルの頭部にセットします。測定は20秒間の漏水音の積分を取り、40秒のインターバルで3回測定し、3回分のグラフを重ね合わせます。

サウンドセンス（多点同時相互相関計）

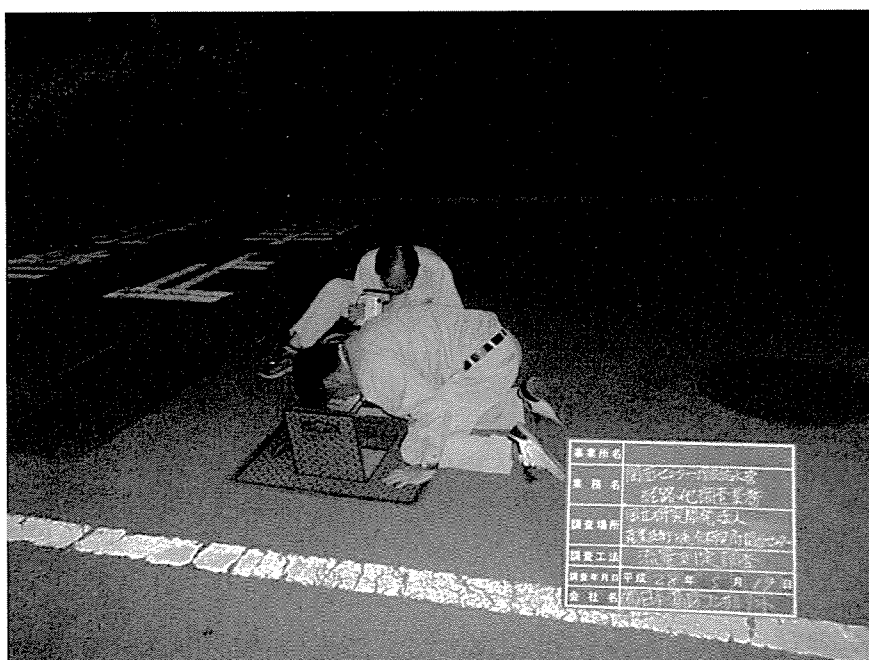
## (5) 流量測定調査

施設内における正確な漏水量を把握し、施設内のどの系統に漏水が存在するかを調べるために行いました。

池田市が設置した親メータおよび施設内の子メータを目視にて測定しました。

上記の結果、V I 以降に 6 m<sup>3</sup>/時（正確には 6.06 m<sup>3</sup>/時）の不明水（漏水）が存在する事が判明しました。
